臺中市西屯區大鵬等四里活動中心結構耐震補強工程

工程督導缺失改善情形報告

督導日期：108年3月15日

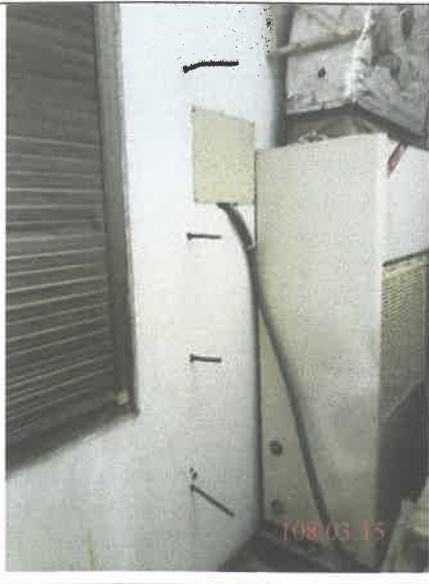
<p>(改善前) 說明： 何仁里活動中心四支圓擴柱，固定圓模之生鏽拉桿外露未拔除。</p>

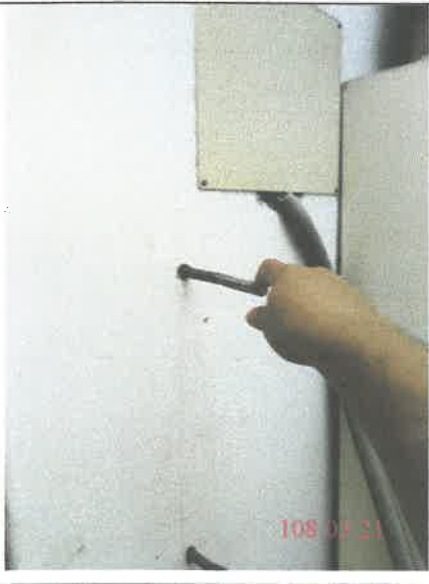
<p>(改善中) 說明： 已請施工人員將固定圓模之生鏽拉桿外露拔除。</p>

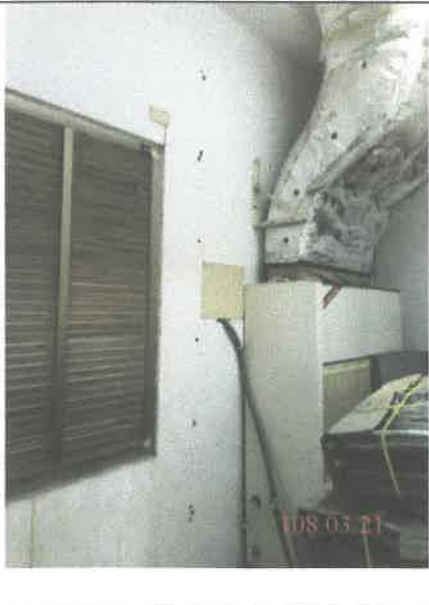
<p>(改善後) 說明： 已要求施工人員應於拆模後，即時將固定用之拉桿拔除。</p>

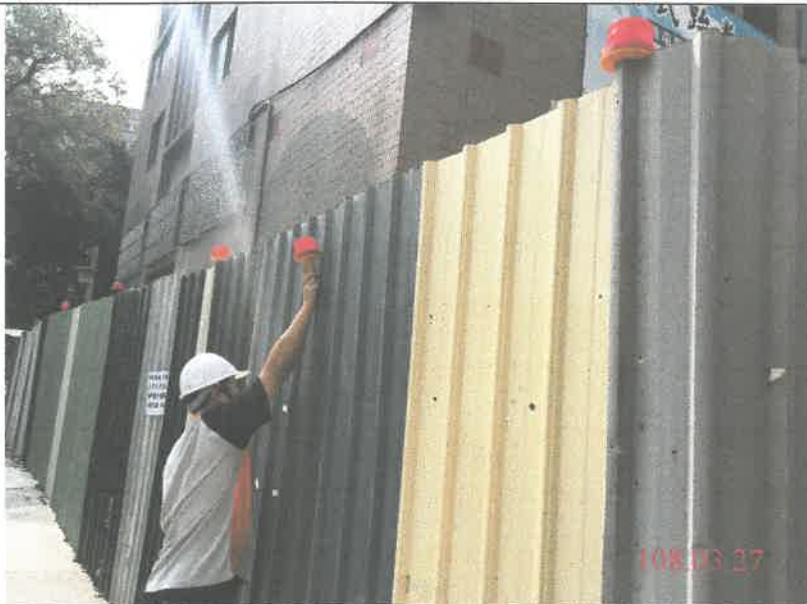
西平里、何仁里、福安里設立甲種安全圍籬頂部紅色警示燈設置間距過大或不足。

已請施工人員將圍籬上之警示燈調整好間距，補上不足部份。

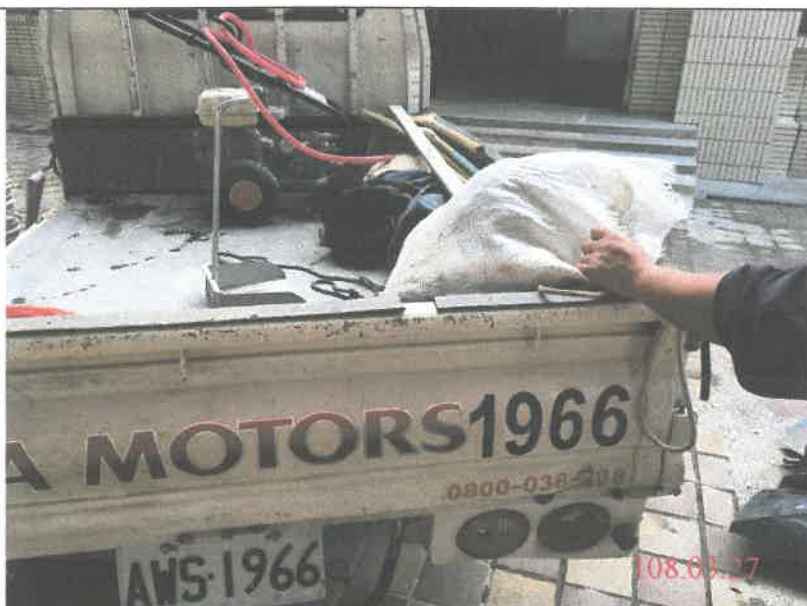
三個里之施工現場機具與材料任意堆置及營建廢棄物未即時清理。

已請施工人員將施工現場機具與材料整理放置好，及將營建廢棄物清理乾淨。
